ИНСПЕКЦИОННАЯ СИСТЕМА ISHIDA ПОВЫШАЕТ БЕЗОПАСНОСТЬ ХЛЕБОБУЛОЧНЫХ ИЗДЕЛИЙ

Компания Wolff, являющаяся частью немецкой Группы компаний Lambertz Group (Германия) и производителем высококачественного имбирного пряника, установила на своем производстве две инспекционные рентгеновские системы Ishida IX-GA 4075 для увеличения уровня безопасности, как на этапе сырых компонентов, так и на стадии финальной упаковки продукта, что привело к улучшению контроля качества продукции.

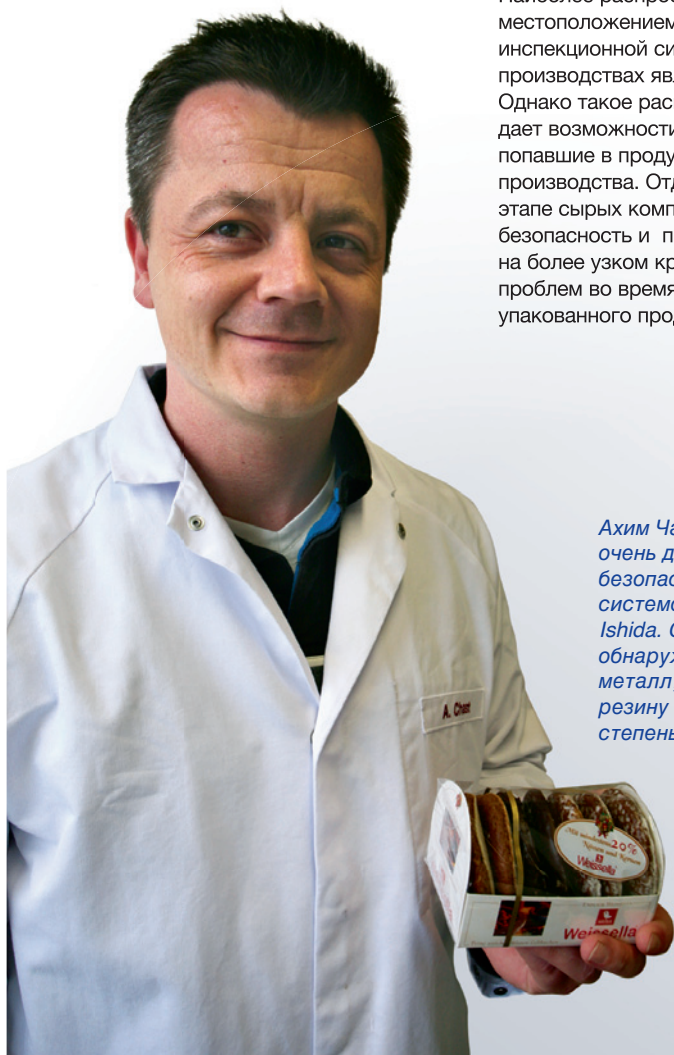
Ахим Част (Achim Chast) очень доволен степенью безопасности, обеспечиваемой системой рентген-контроля Ishida. Система может обнаруживать камень, стекло, металл, пластик, твердую резину и дерево, с высокой степенью надежности.

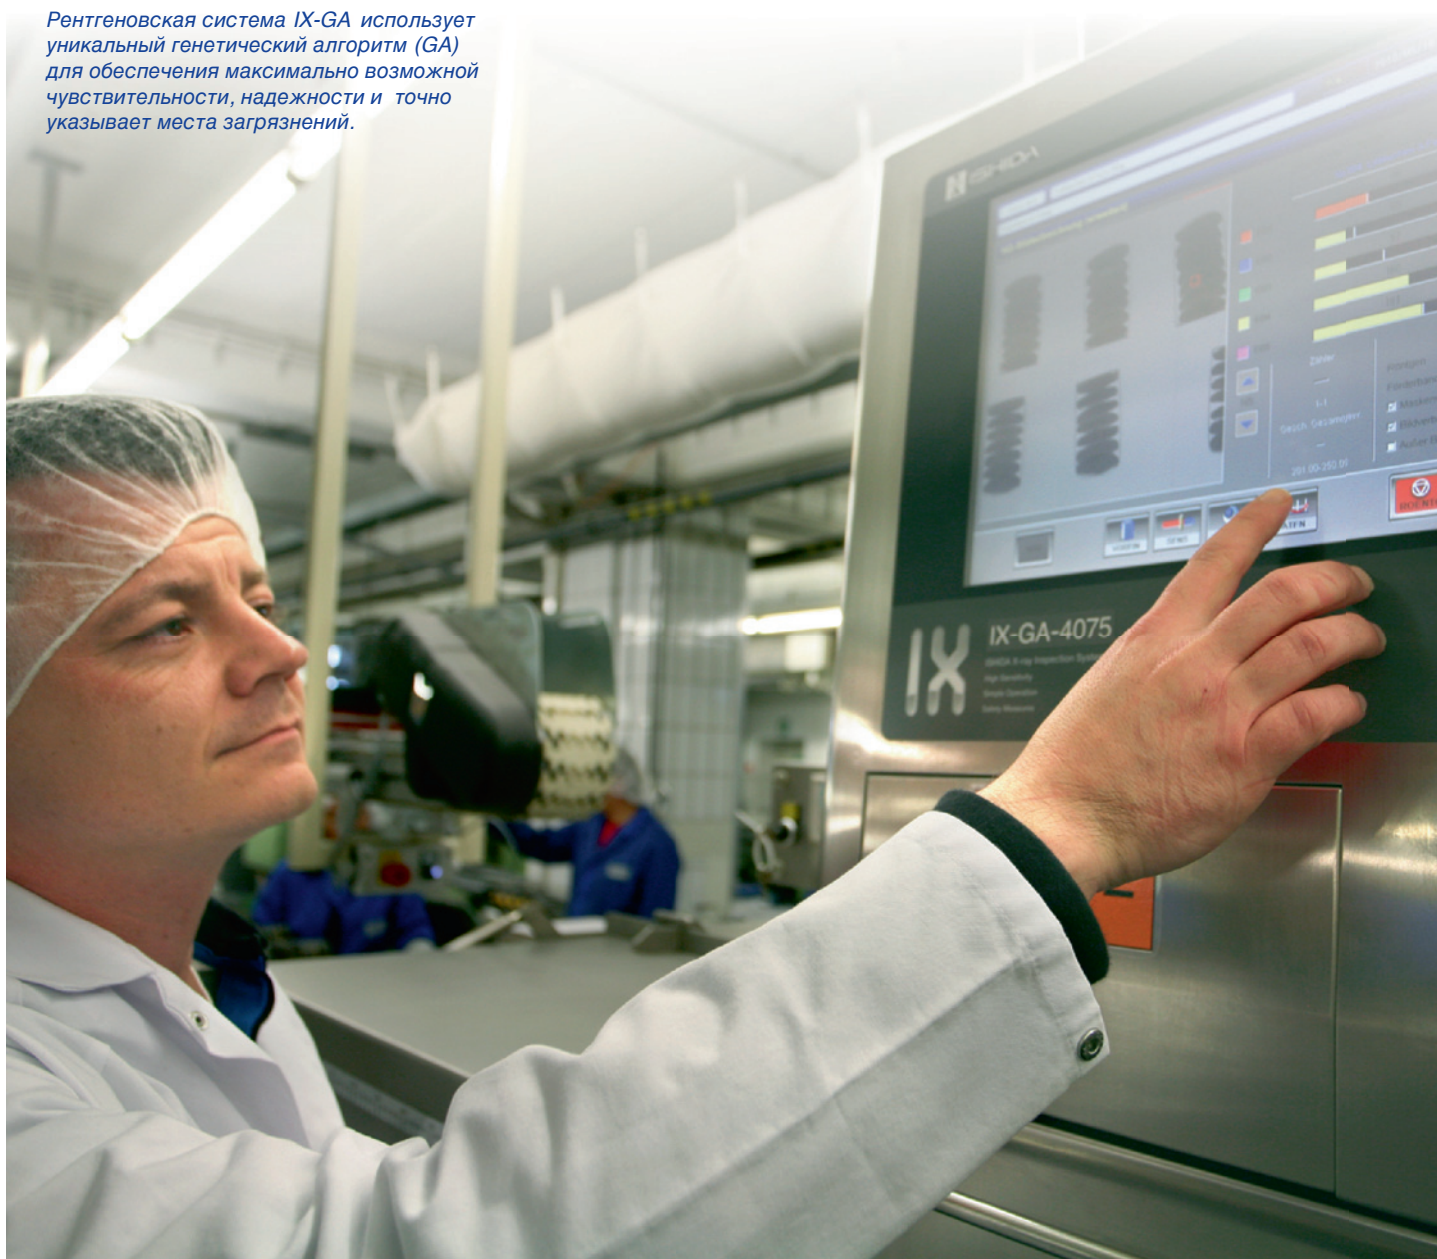
Рентгеновская система IX-GA использует уникальный генетический алгоритм (GA) для обеспечения максимально возможной чувствительности, надежности и точно указывает места загрязнений.

Рентгеновская система IX-GA использует уникальный генетический алгоритм (GA) для обеспечения максимально возможной чувствительности, надежности и точно указывает места загрязнений. Система может обнаруживать металлические фрагменты диаметром 0,5 мм, практически

невидимые для человеческого глаза. Используемый ранее металлодетектор мог обнаруживать металлические частицы с размером в три раза большим, чем на рентгеновском детекторе, при этом он не мог обнаружить ни одного неметаллического включения.
