OPLOSSING VAN ISHIDA BETEKENT EEN GROTE STAP NAAR KIPFILETS EN KIPPENDIJEN ZONDER BOT

Case Study
Nortura

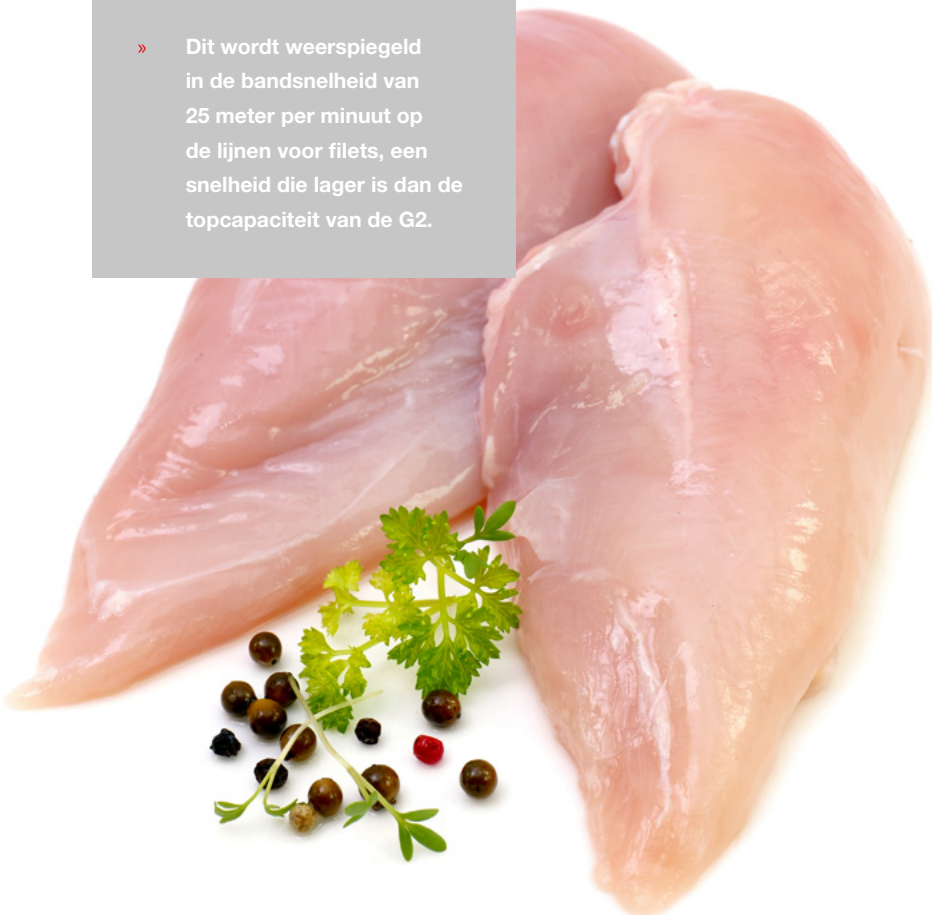
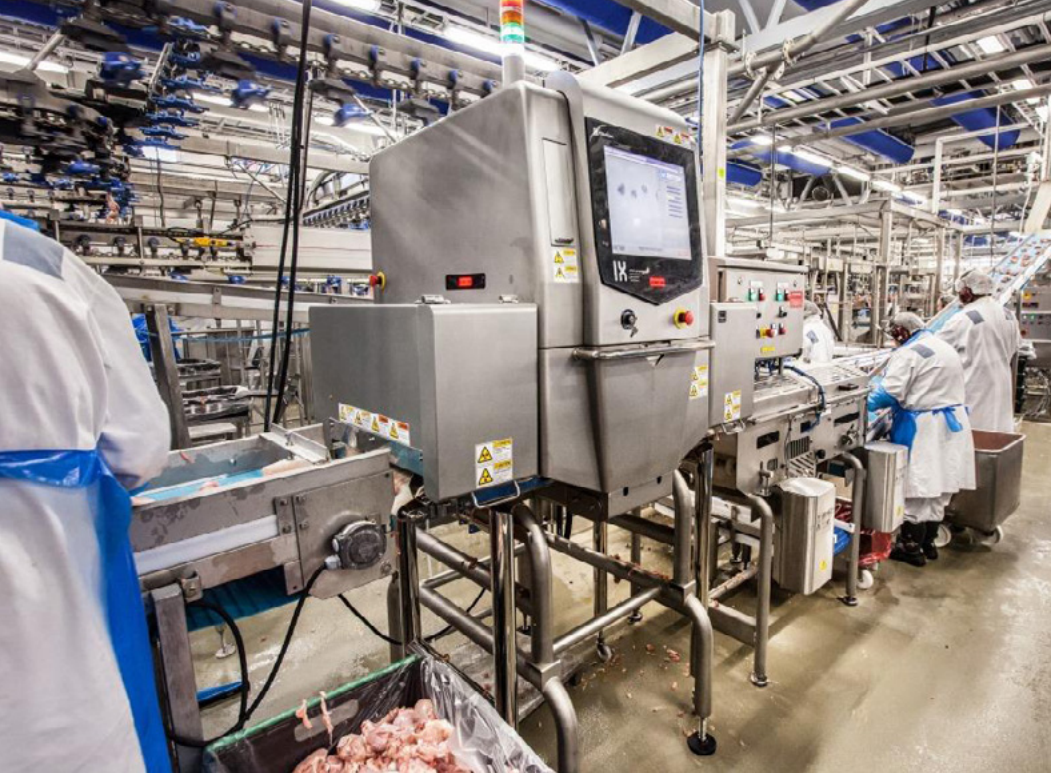
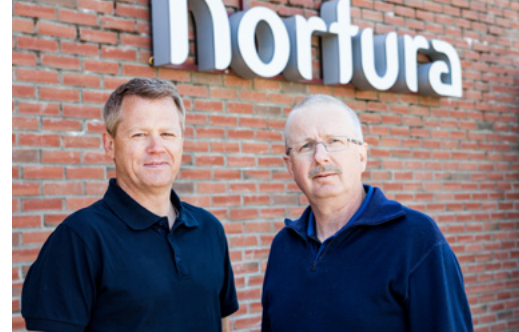
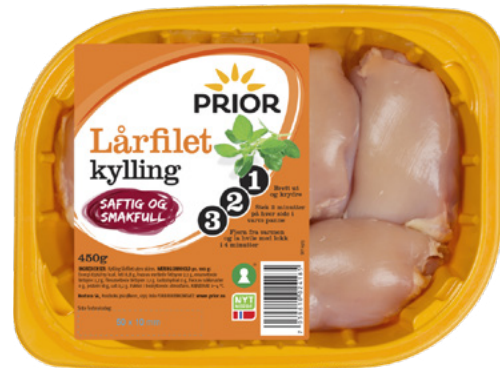
In tegenstelling tot gewone x-ray detectieapparatuur, waarmee een beeld met behulp van x-ray stralen van één energie wordt gecreëerd, gebruikt de IX-G2 x-ray stralen van twee verschillende energieën om twee beelden te produceren. Vervolgens worden deze beelden vergeleken, waardoor het achtergrondeffect van het product zelf wordt geëlimineerd en de detectie van verontreinigende stoffen met lage dichtheid, zoals botfragmenten, wordt verbeterd.

Ondanks dat de individuele filets bij Nortura vanaf het snijden tot en met de inspectiefase goed van elkaar gescheiden worden gehouden, heeft de G2 aangetoond dat het ook fragmentjes kan detecteren in verpakkingen met overlappende filets.

aantal vaste verontreinigende stoffen, en Ishida is nu de grootste leverancier van inspectiesystemen aan de voedingsmiddelenindustrie wereldwijd. Het instellen van de machine is heel eenvoudig en gebeurt automatisch nadat een productmonster een aantal keren is gepasseerd.
